2024 年经历 15 次生态环境局现场检查（含执法检查 and 委托第三方检查）：

分别为 1 月 11 日、3 月 26 日、5 月 21 日、6 月 17 日、6 月 24 日、7 月 3 日、7 月 8 日、7 月 18 日、7 月 23 日、9 月 3 日、9 月 11 日、9 月 12 日、10 月 18 日、12 月 3 日、12 月 6 日。其中，6 月 24 日生态环境部大气帮扶检查有 5 个发现项，7 月 3 日环保局委托第三方现场检查有 2 个发现项。

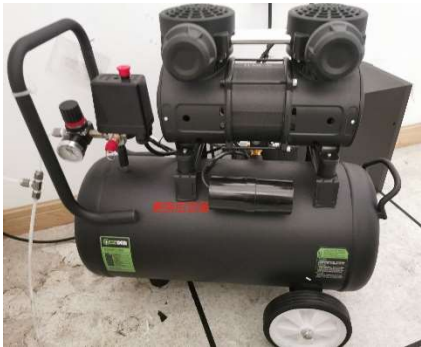
| 序号 | 检查日期 | 发现项描述 | 改善措施 | 负责部门 | 完成进度 | 措施执行情况 |
|---|---|---|---|---|---|---|
| 1 | 2024 年 6 月 24 日 | 热轧机组排口（DA011）在线监测设备全流程标定误差大于 30% | <p>可能是空压机运行不稳定造成色谱仪甲烷未出峰。帮扶检查当日，立即对色谱仪谱图甲烷积分区域与出峰区域进行调整，调整后，甲烷积分正常。</p> <p>帮扶检查后更换空压机。更换后，该排口未出现甲烷数值未积出情况。</p> | 维护 | 已完成<br>(2024/10/19) | |

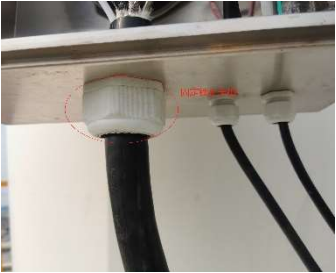
| 序号 | 检查日期 | 发现项描述 | 改善措施 | 负责部门 | 完成进度 | 措施执行情况 |
|---|---|---|---|---|---|---|
| 3 | 2024 年 6 月 24 日 | 3# 冷轧机组排口 (DA014) 在线监测设备全流程标定误差大于 30% | <p>是标气管与探头连接口处松动脱落造成。</p> <p>对伴热管与探头箱连接处进行改进, 在管子与箱体连接处增加管子固定锁紧卡扣, 将伴热管与探头箱固定一起。</p> | 维护 | 已完成<br>(2024/6/30) | |
